# El efecto antrópico como desencadenante de procesos de inestabilidad en laderas naturalmente estables. El caso de Sierra Cabrera (Almería)

*The responsibility of human action for the instability processes in naturally stable slopes. The case of Sierra Cabrera (Almería)*

J. Sirvent y A. Luzón

Geogaceta, 24 (1998), 295-298  
ISSN: 0213683X

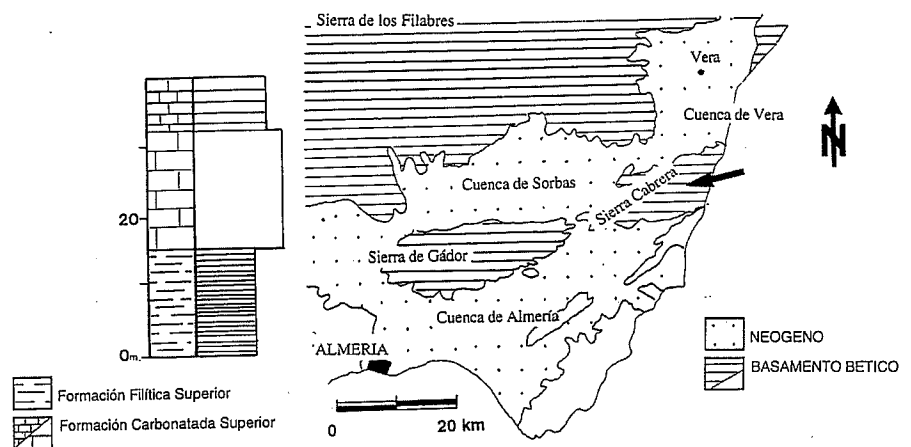
Fig. 1.- Situación geológica del área de estudio. El perfil estratigráfico se corresponde con el sector de ladera afectado.

Se ha levantado una columna estratigráfica (Fig. 1) en los materiales que afloran en el sector afectado por el deslizamiento. De base a techo se reconoce una suce-

sión, de unos 14 m de potencia constituida por filitas grises azuladas, u ocasionalmente verdes, a la que se superponen, mediante contacto mecánico, 25 m de calizas brechificadas marrón grisáceo, y calizas masivas de color gris oscuro a negro.

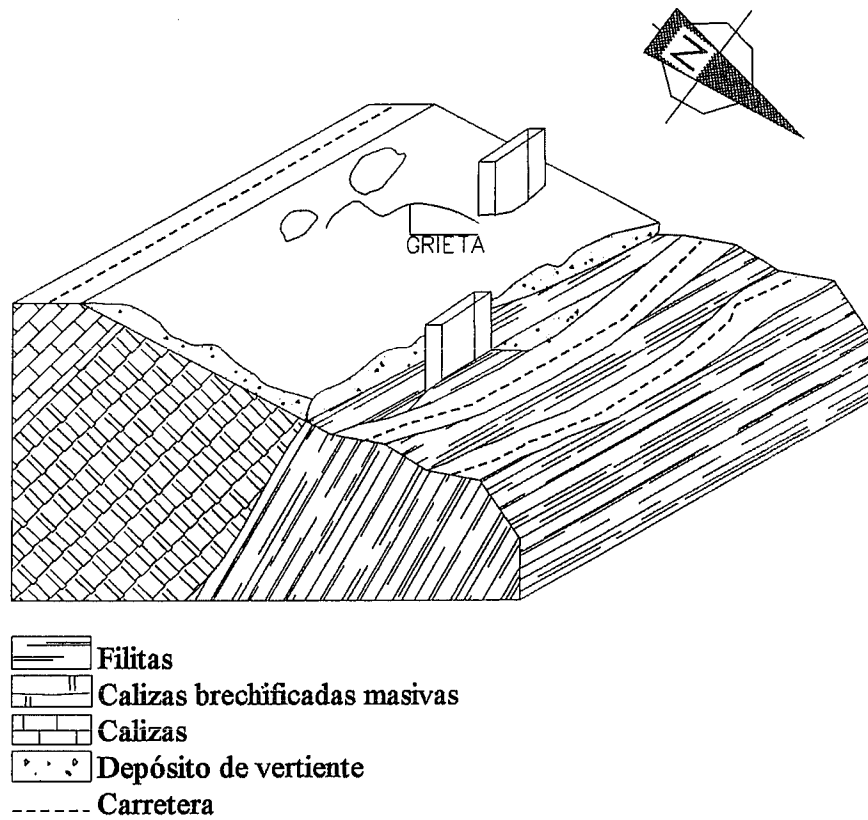
Fig. 2.- Representación esquemática de la ladera. Se han representado las edificaciones afectadas y la grieta desarrollada en la parte superior de la ladera.

Estos materiales se encuentran recubiertos, en el tramo de ladera afectado, por un depósito de regularización de vertiente (Fig. 2). Se encuentra constituido por arci-

pográfico de detalle y del reconocimiento geológico. La introducción de los datos particulares de cada sección dio como resultado la obtención de 50 superficies de rotura potenciales, con una típica geometría en cuchara. Las superficies de deslizamiento correspondientes a las secciones B y C (Fig. 2), presentaron factores de seguridad (FS) superiores a 5, mientras que para la sección A, existen varias superficies con  $FS < 1$ , obteniéndose un valor de 0,624 para el caso más desfavorable.

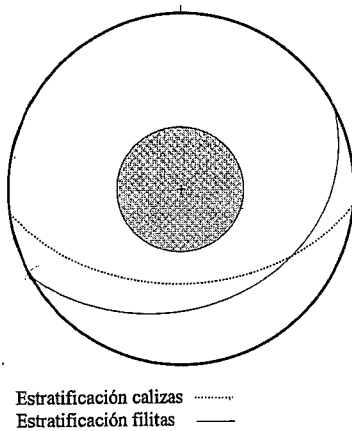
Fig. 3.- Representación estereográfica de las discontinuidades principales. La zona sombreada se corresponde con el grado de inclinación de la ladera.

pueden ejercer un importante papel en cuanto a la capacidad de almacenamiento hidráulico de la masa rocosa. Los planos representativos de las discontinuidades existentes se han representado en proyección estereográfica (Fig. 3).

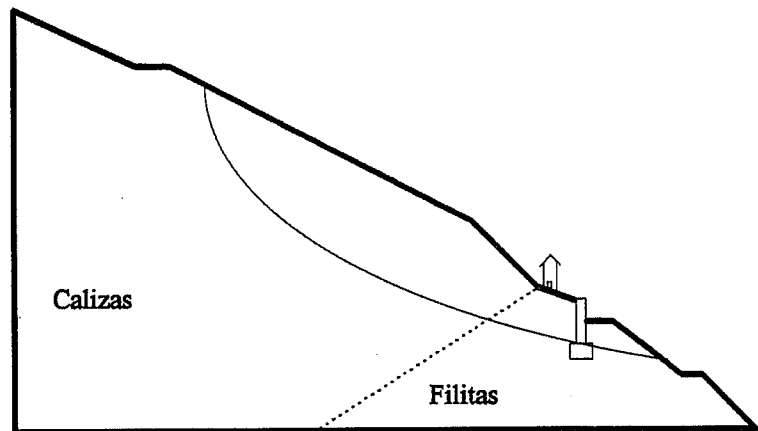
Fig. 4.- Sección de la ladera en la que se han representado la superficie de deslizamiento y la solución geotécnica propuesta.

En función de los datos obtenidos se proponen como medidas técnicas preventivas, el sellado de la grieta superior de la ladera, y la colocación de elementos resistentes que mejoren la estabilidad de la ladera; concretamente de muros de contención. La solución técnica adoptada queda reflejada en la figura 4.
