# Nuevos datos sobre la escoria de Getafe caída en un vehículo en 1994

## *New data on the Getafe slag used for stoning a vehicle at 1994*

*Geogaceta, 37 (2005), 159-162*  
ISSN:0213683X

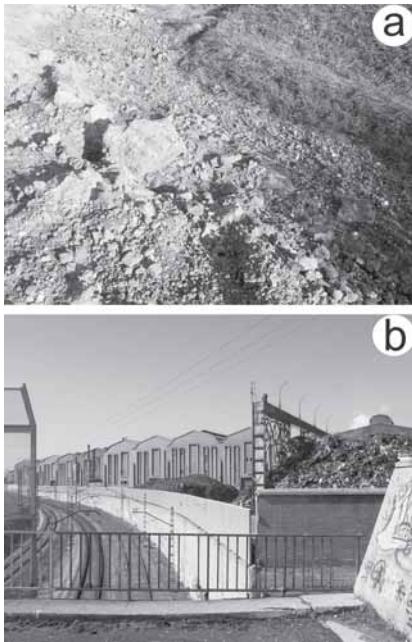
**Fig. 1.- (a)** Escorias de fundición de hierro de Aristrain pavimentando caminos cercanos al km-16 de la carretera de Andalucía, **(b)** Factoría de fundición de chatarras de Aristrain, Arcelor (Villaverde, Madrid).

*Fig. 1.- (a) Iron slag heap and paving close to km-16 of the Andalusia motorway, (b) Aristrain -Arcelor smelting plant (Villaverde, Madrid).*

Los granjeros locales declaran que estos materiales proceden de la fundición de chatarras de Villaverde y que los camiones de Aristrain los trajeron para reforzar pistas de tierra del sur de Madrid (Fig. 1a). En la planta de Arcelor (Aristrain) los técnicos explican que las escorias de fundición recientes ahora se reciclan para hierro, cromo y cobre y que el residuo final termina en vertederos homologados (Fig. 1b). La heterogeneidad de las muestras de silicatos cálcicos y wüstita analizados es muy elevada, por ejemplo: silicatos claros casi puros (km-14), masas de hierro metal (km-15), wüstitas muy puras (km-17), pumitas de pseudo-wollastonita (km-21), etc. (Tabla I), esta variedad se aprecia en las medidas de susceptibilidades magnéticas y de pesos específicos. Por difracción de rayos-X (DRX) se identificaron las siguientes fases estructurales (mineral/ficha ASTM/fórmula): Wüstita 6-615 FeO; Larnita 29-371 Ca<sub>2</sub>SiO<sub>4</sub>; Gehlenita 35-755 Ca<sub>5</sub>Al<sub>2</sub>SiO<sub>7</sub>; Chromita 34-140 FeO.(Cr,Al)<sub>2</sub>O<sub>3</sub>; Magnetita 19-629 FeO.Fe<sub>2</sub>O<sub>3</sub>; Kirschsteinita 34-98 CaFeSiO<sub>4</sub>; Monticellita 35-590 CaMgSiO<sub>4</sub>

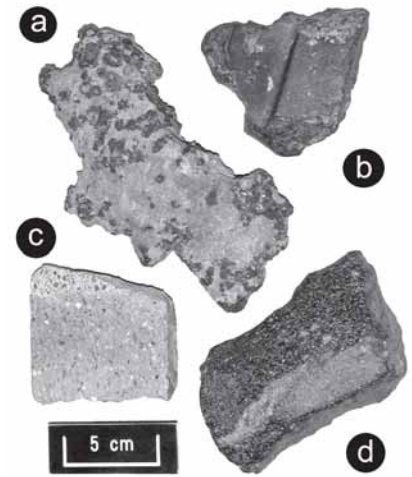
**Fig. 2.-** Muestras recogidas en los puntos km-16 y km-17: (a) masas de hierro metal con estructuras globulares, (b) estructuras externas de desmoldeo de escorias de wüstita, (c) restos de ladrillos refractarios, (d) escorias de pavimentos pulidas por las ruedas de los vehículos.

*Fig. 2.- Samples collected close to km-16 and km-17: (a) Iron metal samples with cooling globular structures, (b) moulded slag compose by wüstite and calcium silicates, (c) remains of alumina refractory bricks welded to iron slag (c) polished slag by the passing vehicles from a paved path (km-15).*

en caliente sobre cubetas refractarias de geometrías curvas (Fig. 2b), los restos de ladrillos refractarios están asociados físicamente a las escorias (Fig. 2c). La observación detallada de las pistas actuales indica pulidos parciales por ruedas de vehículos exactamente iguales al que tiene la muestra BMW-1994 (Fig. 2d). Las estrías desorientadas de las muestras pulidas tienen ángulos agudos que son imposibles en pulidos de vuelo con la sencilla explicación alternativa de que se han podido producir por fricción de granos abrasivos. La existencia de vidrios blancos de silicatos cálcicos y negros de silicatos de hierro en la muestra BMW-1994 también se explica mejor dentro de una fundición de hierro a temperaturas superiores a los 1600°C que durante un vuelo de meteorito. En el caso del BMW-1994, por la fotografía (Fig. 3a), parece que hay un probable ángulo de entrada de unos 20° o 25° o incluso se puede admitir como correcto los 30° propuestos por Martínez-Frías (1999). En el caso del Lada-1999, el ángulo de trayectoria de caída de la piedra no admite dudas porque marcó una raya en la chapa de la puerta del vehículo, a unos 20° o 25° respecto a la horizontal

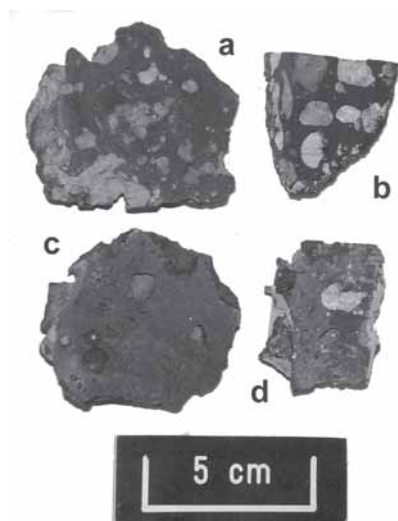
Fig. 4.- (a) Escorias de fundición de Villaverde (Madrid): (a) ejemplar LADA-1999 recogido dentro del propio coche; (b) ejemplar BMW-1994 recogido dentro del propio coche; (c) Escoria análoga a LADA-1999 recogida en el mismo km-11; (d) Escoria análoga a BMW-1994 recogida en km-15.

Fig. 4.- (a) Iron slag from the Aristrain factory: (a) sample LADA-1999 taken from the car inside; (b) sample BMW-1994 taken from the car inside; (c) Analogous slag to LADA-1999 collected from km-11; (d) Analogous slag to BMW-1994 collected from km-15.
