Caracterización Geomorfológica de la Ciudad de Valera (Estado Trujillo, Venezuela)

Geomorphologic Characterization of Valera City (Trujillo State, Venezuela)

J. Reyes Abril

*Geogaceta, 39 (2005), 3-6
ISSN: 0213683X*

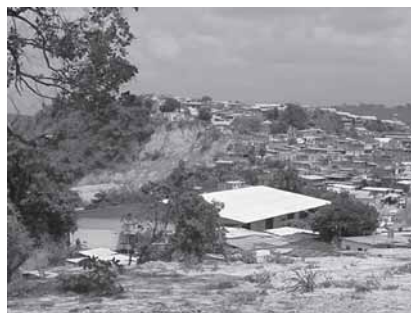
ficientes. Esta actividad hidrológica es altamente erosiva en las arcillas que pudiera ser total sino fuera por la protección que reciben de las areniscas y suelos lateríticos (Fig. 2), el elevado contenido arcilloso que sirve de cohesión en las areniscas es lavado localmente produciendo tubificaciones.

En general se puede decir, que el área dominada por esta unidad posee un potencial erosivo medio a alto en equilibrio precario, sometido a movimientos de masa localizados y erosión laminar, además con morfogénesis activada por intervención antrópica generalizada hacia las zonas de vertientes y fondos de valle. Como resultado de esto se ha producido en los últimos años el colapso de no menos de 80 viviendas en el sector La Floresta por alta concentración de aguas saturando el material ya descrito

Fig. 2.- Derrumbes derivados de la fuerte intervención antrópica.

Fig. 2.- Slides derived from the strong human intervention.

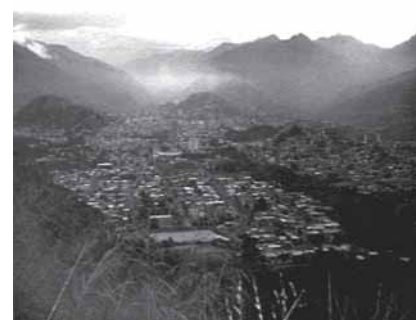
La mayoría de terrenos que conforman esta unidad presentan pendientes menores al 5% (Fig. 3), son zonas semiplanas generadas en parte, por depositación aluvial y por erosión; con una altura promedio de 550 m.s.n.m., dividida en dos costados, uno colindante a lomeríos altos y el otro con taludes verticales de hasta 150 m de altura, ocupando el 25% de la zona de estudio.

Fig. 3.- Terraza de Valera.

Fig. 3.- Valera Terrace.

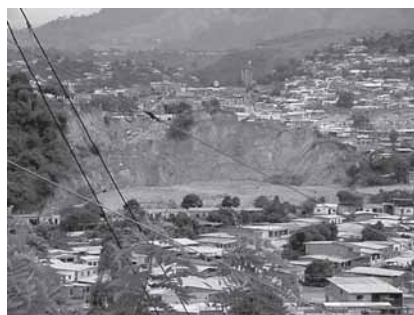
Fig. 4.- Colapso de taludes por socavación del nivel de base.

Fig. 4.- Slope collapse by socavation of the base level.

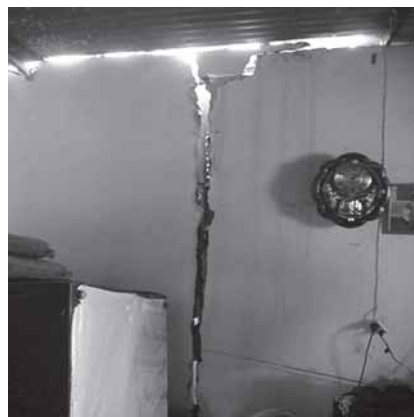
Fig. 5.- Agrietamiento en casas en el Sector de San Miguel.

Fig. 5.- Cracking in houses, San Miguel neighborhood.

En el sector de San Miguel la incorrecta red de aguas negras ha generado posible saturación de mantos arcillosos, lo que ha conllevado a su vez al colapso e inestabilidad de más de 200 viviendas en la zona (Fig. 5).
