Cambios geomorfológicos en ríos en roca tras inundaciones de baja frecuencia (Río Girona, Alicante)

Geomorphological changes in bedrock rivers in relation to low frequency floods (Girona River, Alicante)

Geogaceta, 44 (2008), 171-174
ISSN: 0213683X

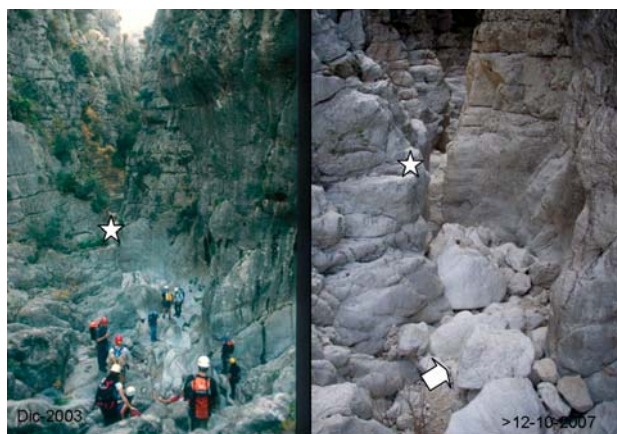
Fig. 4. Modificaciones en la zona de knickpoint por movilización de grandes bloques de tamaño métrico. La estrella localiza el mismo lugar en las dos fotografías y la flecha señala los nuevos bloques arrastrados.

Fig. 4. Changes at the knickpoint zone due to removal of metric blocks displaced from reach 1. Star points the same site at both pictures and arrow shows the new blocks settled.
