# Caracterización, tecnología de fabricación y calidad de los materiales de construcción del monumento funerario de Fabara (Zaragoza)

*Characterization, manufacturing techniques and quality of building materials in Fabara's mausoleum (Zaragoza)*

S. Delgado Cabriada†, N. Andaluz Morillo, J. Gisbert Aguilar, C. Marín Chaves

Geogaceta, 24 (1998), 103-106  
ISSN: 0213683X

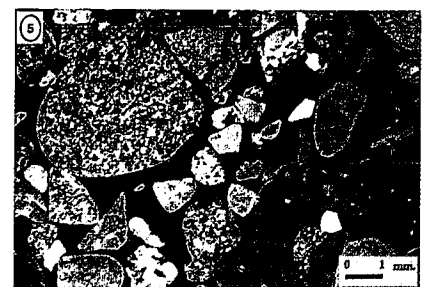
Fig. 5- Perfil del revoco procedente del *conditorium*. La segunda capa, separada de la primera mediante un límite irregular, presenta un mortero con un ligante de cal formado por micrita en los extremos y microesparita en el centro (carbonatación heterogénea). Nícoles paralelos.

Fig. 5- Section of the cladding situated in the *conditorium*. The second layer is separated of the first one by a irregular contact, it presents a lime binder constituted by micrite at the ends and esparite in the middle (heterogeneous carbonation). Parallel nicols.

El árido que presentan los morteros y el sedimento tomado del aluvial del río Matarraña es muy semejante (Figs. 2, 3, 4 y 5). Está formado por clastos redondeados de composición carbonatada de tamaño grava y árido tamaño arena compuesto, principalmente, por cuarzo y fragmentos de roca carbonatada. Los granos de carbonato están formados por micrita, parcialmente recristalizada a microesparita y dolomita. Presentan aloquímicos como ooides y miliólidos. La capa más externa del revoco presenta un árido an-

El revoco posee una primera capa de 3 mm de espesor, constituida por un mortero de cal fuerte con un árido anguloso formado por esparíta, que ha sido obtenido mediante machaqueo. Este tipo de cal es idónea para morteros ya que fragua con mayor rapidez que las cales hidráulicas. La dosificación árido/ligante es 1:1. Tiene una porosidad muy reducida, aunque presenta algunas grietas.

La capa más interna, de 2 cm de espesor, está constituida por un mortero de cal fuerte con un árido muy semejante al del sedimento fluvial. Su dosificación árido - ligante es 3:1. La porosidad es el doble que la anterior y presenta abundantes grietas.

La carbonatación que ha sufrido el

conglomerante es heterogénea. Las zonas exterior e interior son micríticas mientras que la zona intermedia es, fundamentalmente esparítica. Este proceso se debe a la pérdida de agua durante el proceso de carbonatación.

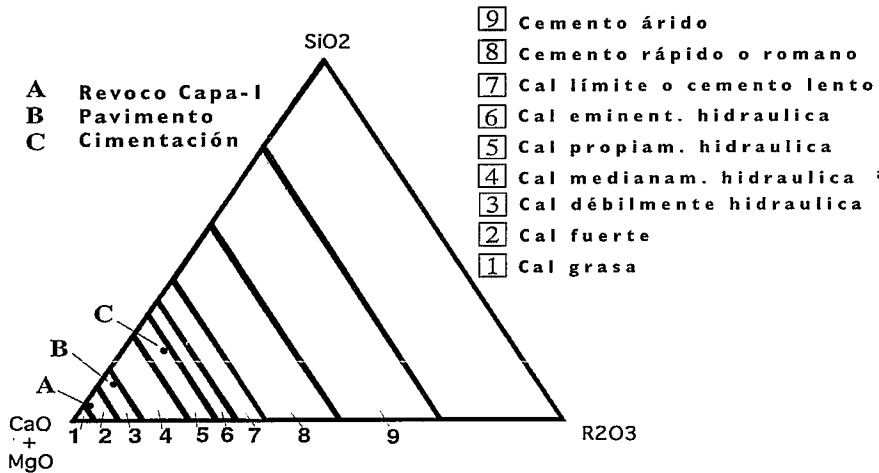
Fig. 6- Clasificación del conglomerante de los morteros estudiados (MAZZOCHI, 1946)

Fig. 6- Binder classification of the mortars (MAZZOCHI, 1946)

Mediante análisis químico se ha evaluado el contenido en sulfatos, sílice, sesquióxidos, calcio y magnesio del conglomerante de los morteros anteriores. De estos resultados se puede estimar el grado de hidraulicidad de estos morteros que, en este caso, está expresado por el índice de hidraulicidad que se utiliza para la clasificación de cales (Mazzochi, 1946).

Según la clasificación de cales de este autor, en función del índice de hidraulicidad y, fundamentalmente, en función del contenido en sílice soluble, la cal con la que fue elaborado el mortero del revoco es una cal fuerte, la que pertenece al mortero de los cimientos es propiamente hidráulica y la que forma parte del suelo de la *cella* es una cal débilmente hidráulica (Fig. 6).
